Ca lâm sàng gây stent tự tiêu Absorb gây giả phình động mạch mũ sau 1 năm can thiệp

Hoàng Việt Anh*, Nguyễn Quốc Thái*, Nguyễn Quang Tuấn**

Viện Tim mạch Việt Nam*

Bệnh viện Tim Hà Nội**

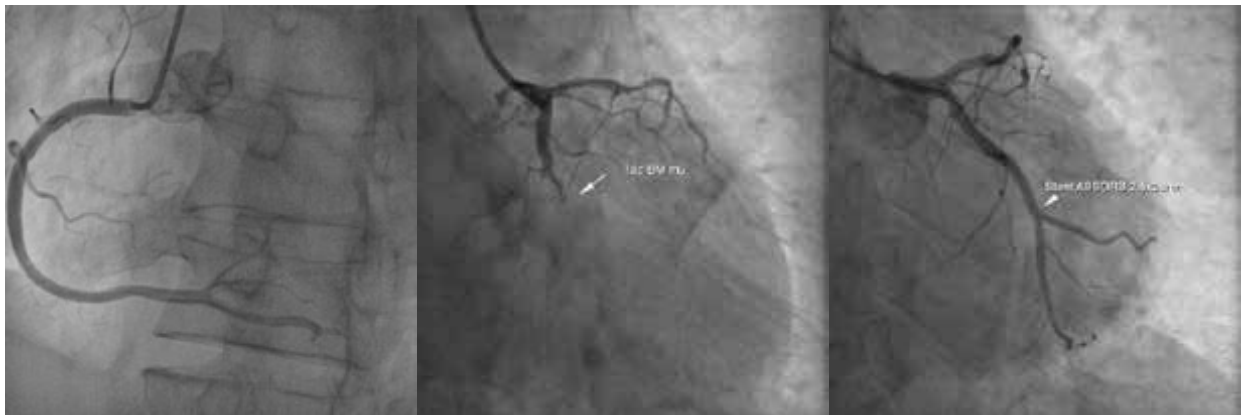
Hình ảnh chụp và can thiệp (23/2/2016)

Ngày 23/2/2016, bệnh nhân được chụp ĐMV có tổn thương 2 thân động mạch vành: tắc hoàn toàn đoạn 2 ĐM mũ và hẹp 80% ĐM liên thất trước. Bệnh nhân được tiến hành đặt 1 stent tự tiêu ABSORB động mạch mũ. Quy trình kỹ thuật: nong bóng pre-dilated bằng bóng 2.5x15mm/10atm; đặt stent Absorb 2.5x28mm/10atm; nong bóng post-dilated 2.75x20mm/20atm. Kết quả can thiệp tốt, dòng chảy TIMI 3. Bệnh nhân được can thiệp ĐM liên thất trước sau 4 tuần kết quả tốt.

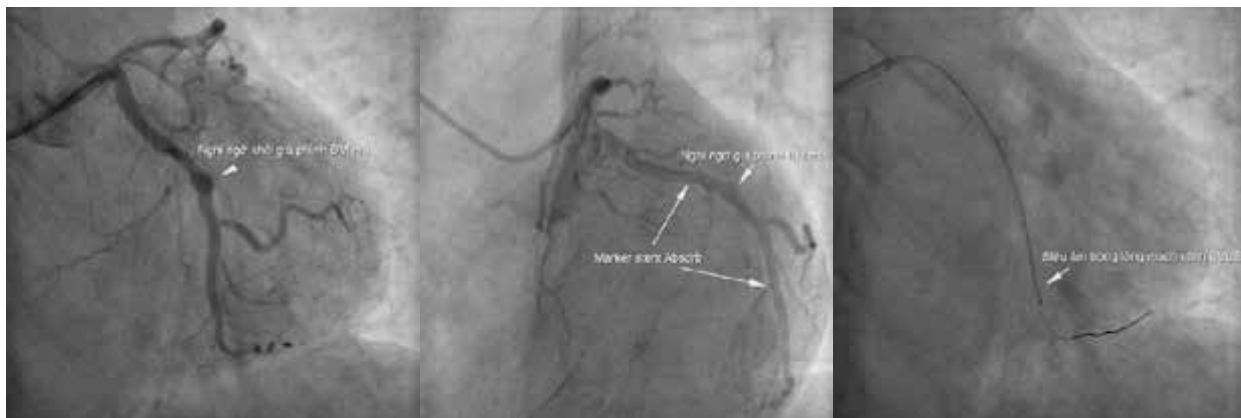
Hình ảnh chụp kiểm tra ĐMV sau 1 năm (14/3/2017)

Sau 1 năm (14/3/2017), bệnh nhân được tiến hành chụp ĐMV kiểm tra theo chương trình. Bệnh nhân không có biểu hiện đau thắt ngực hay khó thở. Kết quả chụp ĐMV: ĐM vành phải bình thường,

stent ĐM liên thất trước tốt, tại vị trí stent ĐM mũ có hình ảnh tăng kích thước động mạch vành tại vị trí giữa stent kiểu giả phình ĐMV. Tiến hành siêu âm trong lòng ĐMV (IVUS) kiểm tra cho thấy: tại vị trí đầu xa và đầu gần của stent có hình ảnh mất stent bình thường (hình ảnh hình đường ray với 2 vạch song song điển hình của stent tự tiêu) với đường kính 2.95mm, tại vị trí giữa stent có hình ảnh giãn quá mức của stent cũ (kích thước tối đa 4.0 mm) và có hình ảnh gián đoạn của stent, mất lớp nội mạc, trung mạc và tăng kích thước của động mạch vành tại vị trí này, hình ảnh điển hình của khối giả phình (kích thước lớn nhất của khối giả phình là 4.66mm).
